Архитектурно-ландшафтный анализ территории

Сквер				
						Общественное пространство				
						Нижегородская обл, Балахнинский район, ул. Генерала Маргелова				
Изм.	Колуч	Лист	№Док	Подп.	Дата					
Исполнитель: Шадрин А.А.						Архитектурно-ландшафтная организация территории		Стадия	Лист	Листов
						Архитектурно-ландшафтный анализ М1:500		ЭП	1	3

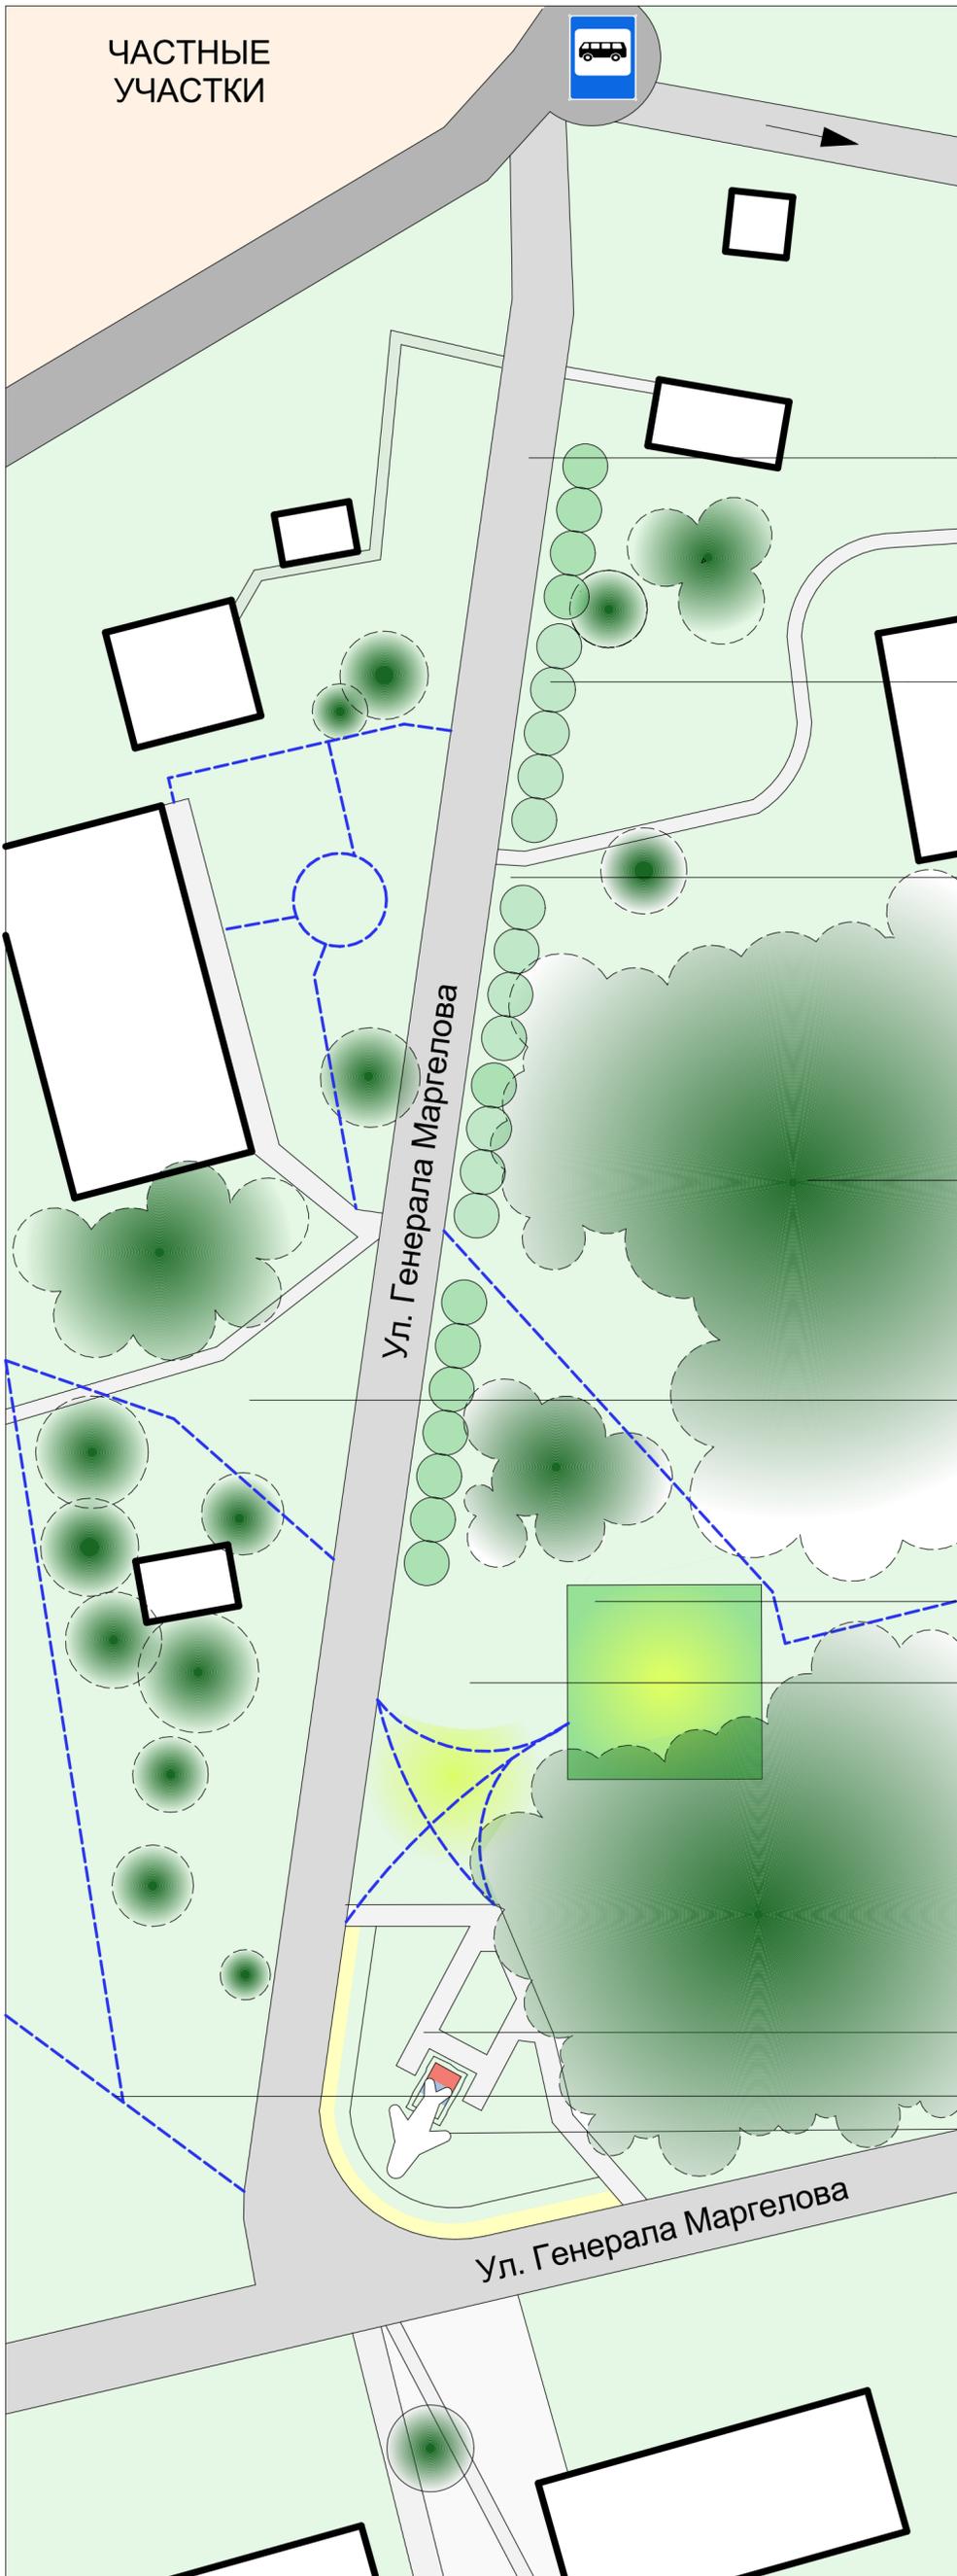
Сущ. живая изгородь из пузыреплодника калинолистного, требуется санитарная стрижка

Отсутствует тротуар, дети идут в школе по дороге

Детская площадка:
Разрушенное ограждение
Детский комплекс требующий
ремонта и окраски

Территория, заросшая высокой травой (бурьян) требует покоса

Асфальтовое покрытие в неудовлетворительном состоянии

Стихийно вытоптанная тропинопная сеть

Памятник МиГ 17
"Авиаторам всех поколений 786 ИАП ПВО аэродрома Истомино посвящается 1942-2001"
Требует реконструкции

Основная проблема данной территории заключается в том, что данный участок не безопасен для передвижения детей в школу. Отсутствуют тротуары, ограждения, пешеходные переходы, дорожные знаки. По краям дороги растительность требует санитарной стрижки, она темная и не просматривается.

Детская площадка требует ремонта, необходима окраска снарядов, лавочки и новое ограждение.

Сквер Авиаторов требует полного восстановления дорожно-тропиночной системы (замены асфальтового покрытия), стрижки и восстановления травянистого покрытия и реконструкции самого памятника-самолета
